VŠB – Technická univerzita Ostrava
Fakulta stavební
Katedra geotechniky a podzemního stavitelství

Ochrana patní části svahů dolní nádrže PVE Dlouhé Stráně při kolísání hladiny v nádrži
Protection of Slope Foothill of Lower Reservoir of Pumping Hydroelectric Power Station
Dlouhé Stráně during Reservoir Water Stage Fluctuation

Ostrava 2017

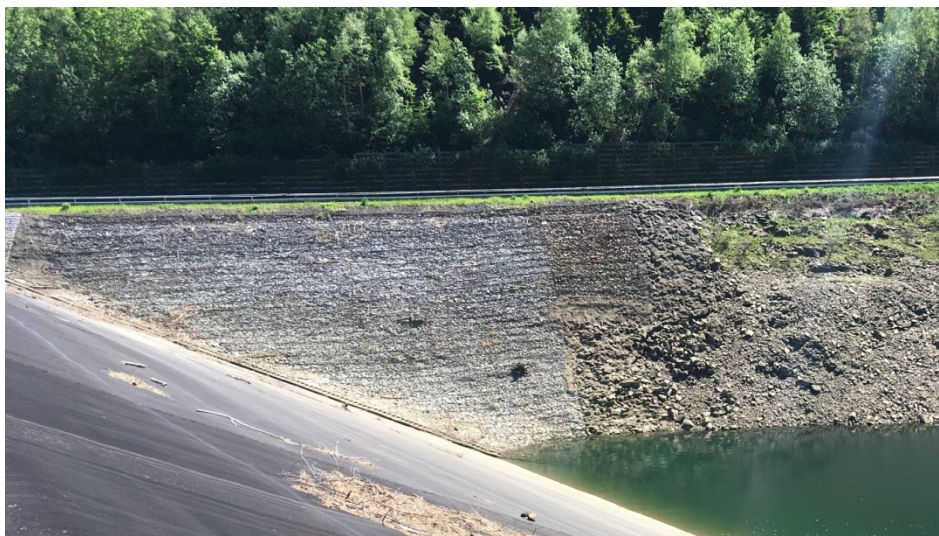
V těsné blízkosti hráze je část svahu, cca v délce 50 m, zajištěna gabionovými matracemi. Toto opatření bylo realizováno již při výstavbě hráze a doposud plní svou funkci bez výraznějších problémů. Konstrukci je ovšem nutné pravidelně kontrolovat a udržovat. Kromě zanášení okolní vegetací či napadanými větvemi dochází v posledních letech také k občasnému vyplavování jemnějších úlomků materiálu z ok sítí zajišťujících rohože. Z hlediska tvaru rohoží dochází také k posunu materiálu směrem do tělesa nádrže a lze pozorovat lokální vyboulení. Aktuální stav zajištění svahu gabionovými matracemi je znázorněn na následujících Foto 4.6 až Foto 4.8.

Foto 4.6: Pohled na zajištění úseku pravého břehu gabionovými matracemi [Foto autora]

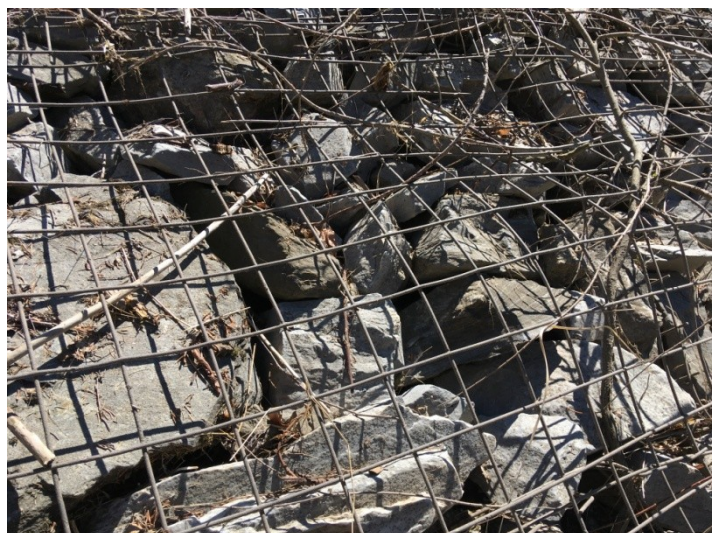
Foto 4.8: Detail deformace a zanesení gabionové matrace [Foto autora]

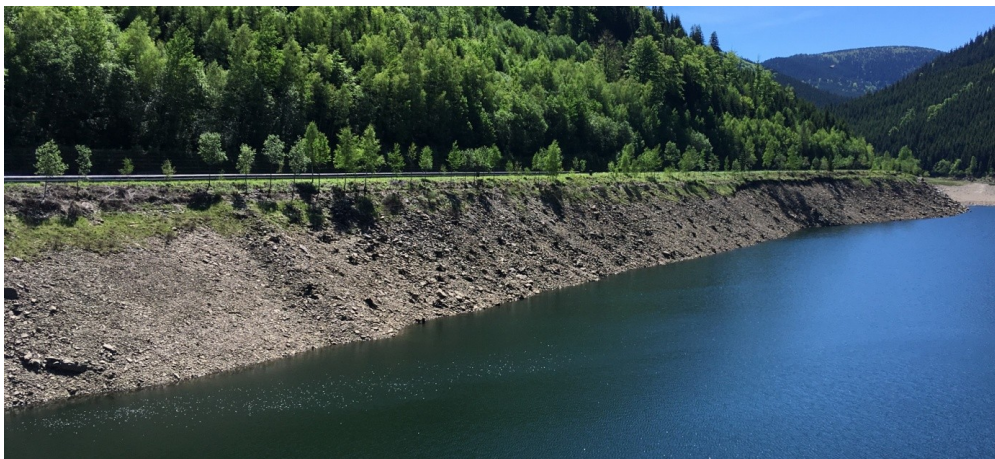
Za zmínku stojí také výskyt trhlin na okraji přilehlé komunikace blíže k nádrži s největším výskytem zhruba ve třetině délky pravého břehu směrem od hráze. Tento stav je závažný zejména z hlediska využití této komunikace, kdy zde dochází k frekventovanému provozu těžké techniky odvážející stromy a autobusů s turisty. V kombinaci s pokračující erozí pravého břehového pásma, které je v těsné blízkosti této komunikace, může v budoucnosti dojít k jejímu výraznému poškození.

Foto 4.9: Pohled na celý pravý břeh dolní nádrže z hráze [Foto autora]

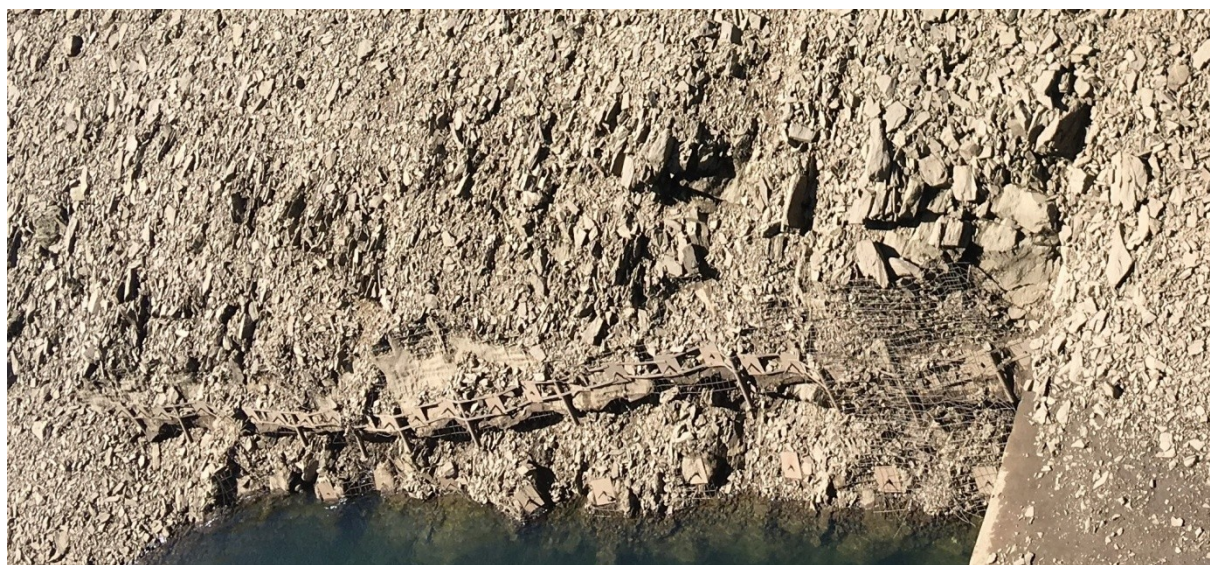
Na levé straně, při pohledu ze sdruženého objektu na levý břeh, je konstrukce dlouhá zhruba 20 m stále částečně funkční, i přes její zjevné poškození (viz Foto 4.14). Dle Hájovského (2017) nejsou od roku 2011 na této konstrukci pozorovány žádné významnější změny. [16]

Foto 4.14: Stabilizační opatření v levé části za sdruženým objektem [Foto autora]

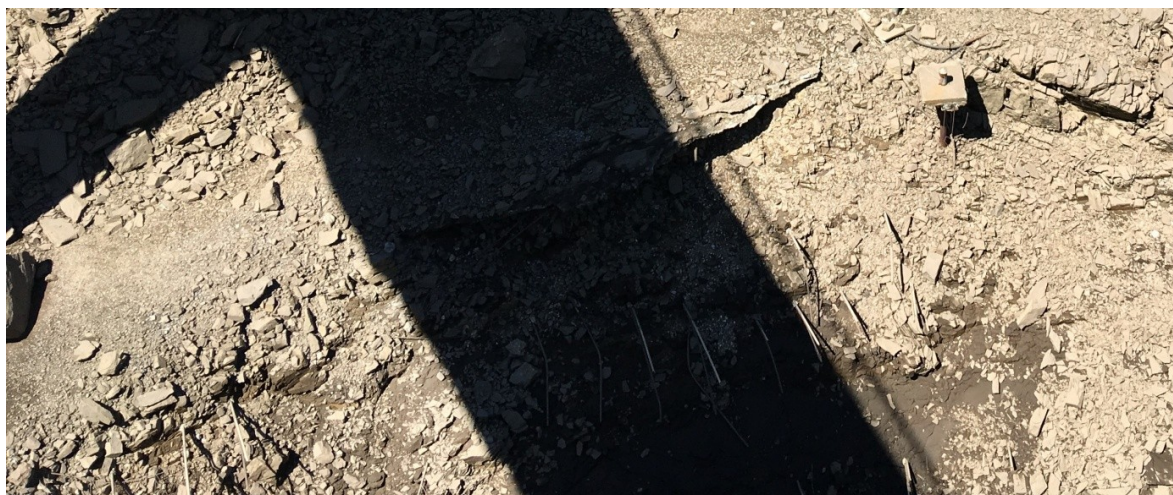
Oproti tomu na pravé straně, při pohledu ze sdruženého objektu na levý břeh, došlo k destrukci zhruba 15 m dlouhé konstrukce a po částečném odstranění zbytková ponechaná část již vůbec neplní svou původní stabilizační funkci. Na následující Foto 4.15 lze dokonce vidět pozůstatky kotevních tyčí trčících z horninového masivu ven, které jsou názornou ukázkou postupu eroze svahu. Při odstranění konstrukce mřížoviny a ocelových trubek v roce 2002 byly totiž kotvy upáleny těsně k tehdejší úrovni terénu a dnes trčí z horninového masivu ven zhruba 1,5 m své délky. Dále zde lze také vidět v levém horním rohu destrukci podezdění přilehlého inklinometrického vrtu.

Foto 4.15: Pozůstatky konstrukce v pravé části za sdruženým objektem [Foto autora]

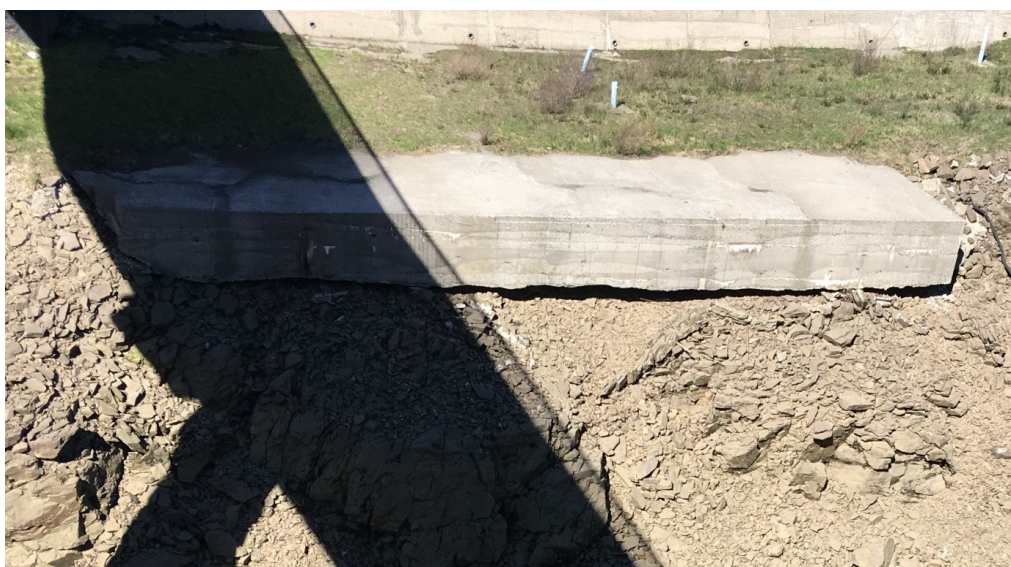
Dále se na pravé straně nachází, při pohledu ze sdruženého objektu na levý břeh, také betonový blok délky 22 m, jehož podezdění bylo realizováno z konstrukce již uvedené mřížoviny a ocelových trubek. I v tomto případě došlo k destrukci ocelové konstrukce a její pozůstatky lze vidět na následující Foto 4.16. Momentálně je svah pod spodní hranou tohoto bloku směrem k nádrži ponechán volný a dochází zde k vypadávání suti, čímž se tato část bloku mění na převislý konec. Zpomalení tohoto procesu zajišťuje jen výchoz skalního podkladu ze svahu pod tímto blokem. Tento úsek je velmi kritický zejména s ohledem na hrozící sesuv tohoto betonového bloku, který by měl za následek nejen větší objem sesunutých hornin, ale také narušení rozsáhlejší oblasti horninového masivu. Aktuální stav lze vidět na následující Foto 4.16.

Foto 4.16: Betonový blok za sdruženým objektem ve svahu levého břehu [Foto autora]

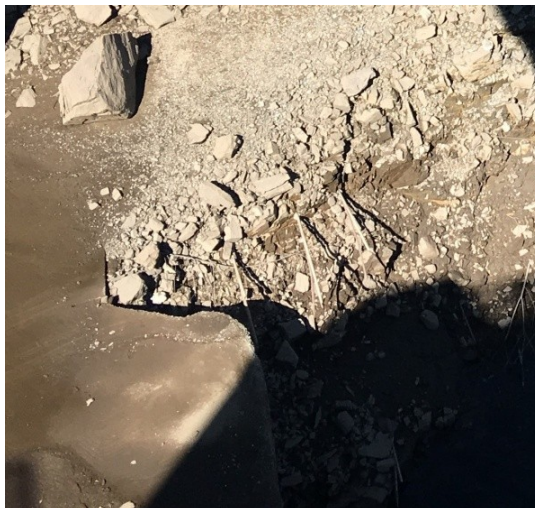
Jako další z projevů postupu eroze lze uvést také destrukci betonového bloku v oblasti pod spojovacím mostem ke sdruženému objektu. Ten je značně poškozen v místě napojení na již dříve zmíněnou pravou část za sdruženým objektem s trčícími pozůstatky kotevních tyčí z horninového masivu (viz Foto 4.17).

Foto 4.17: Napojení betonového bloku na pravou část levého břehu [Foto autora]

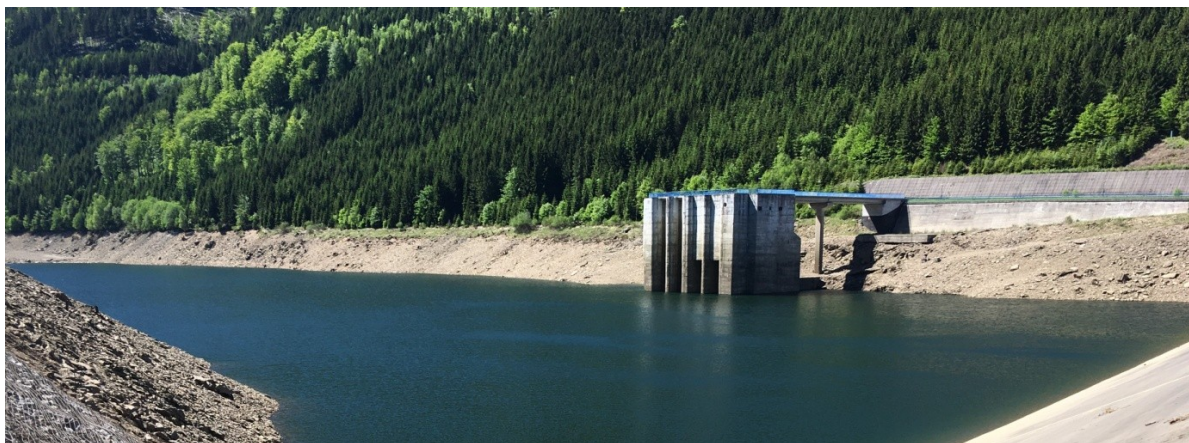
Porušenost horninového masivu v oblasti levého břehu je značná a nejhorší oblastí je území za sdruženým objektem. Intenzivní mechanické rozrušení zde bylo zjištěno do hloubky 5 až 10 m s mírnějšími projevy dokonce až do hloubky 30 až 50 m. Obecně je sklon svahů levého břehu plošší než sklon svahu pravého břehu.

Foto 4.18: Pohled na celý levý břeh dolní nádrže ze začátku pravého břehu [Foto autora]

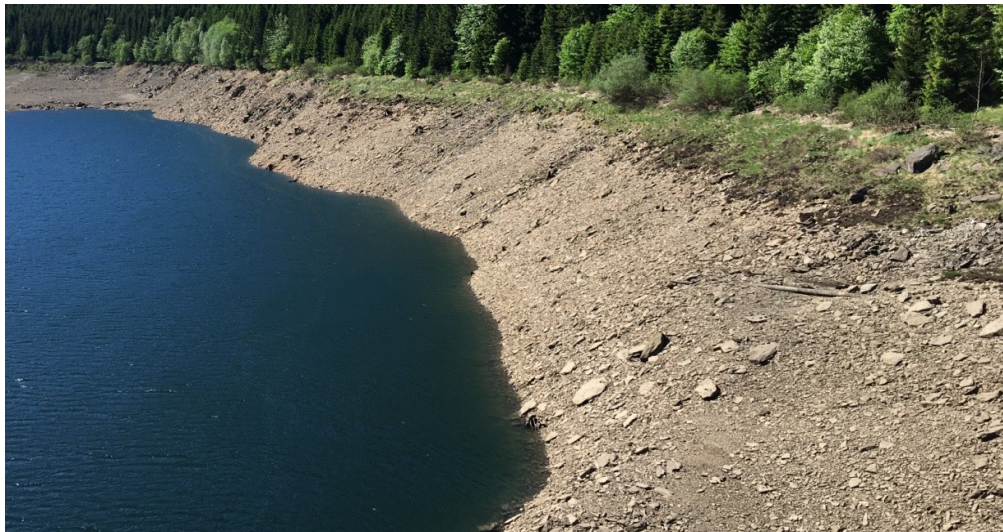
Svah levého břehu dále od sdruženého objektu po konec zátopové oblasti je o něco strmější se sklonem cca 35°. Je tvořen kamenitou suti dosahující až k úrovni výše položeného lesa, kde hrozí podemletí stromů a jejich následný pád do tělesa nádrže. Oblast na následující Foto 4.21, tedy ke sdruženému objektu nejbližší, je opatřena stále částečně funkčním stabilizačním opatřením z dob výstavby nádrže. Díky tomu nedochází k výraznějším poruchám horninového masivu a destrukci břehového pásma jako v jiných oblastech nádrže. Na následující Foto 4.20 a částečně i na Foto 4.19 lze vidět zhruba 50 m dlouhý svah s výrazně nižším sklonem než předcházející oblasti. Tento úsek je bez výraznějších projevů eroze či lokálních sesuvů povrchové vrstvy suti do tělesa dolní nádrže. Poté následuje oblast s prudšími sklony svahů až do konce zátopové oblasti. Zde dochází opět k sesuvům povrchové vrstvy suti, narušení horninového masivu s pádem větších úlomků a také k ohrožení stability stromů v přilehlém zalesněném pásmu. Situace je znázorněna na Foto 4.19.

Foto 4.19: Oblast levého břehu směrem od konce zátopové oblasti [Foto autora]

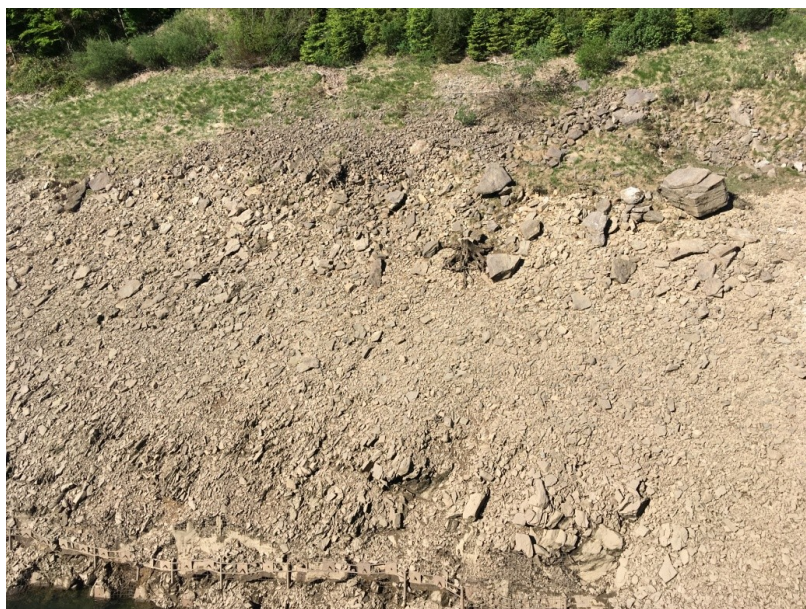
Foto 4.21: Levý úsek svahu za sdruženým objektem s opatřením [Foto autora]

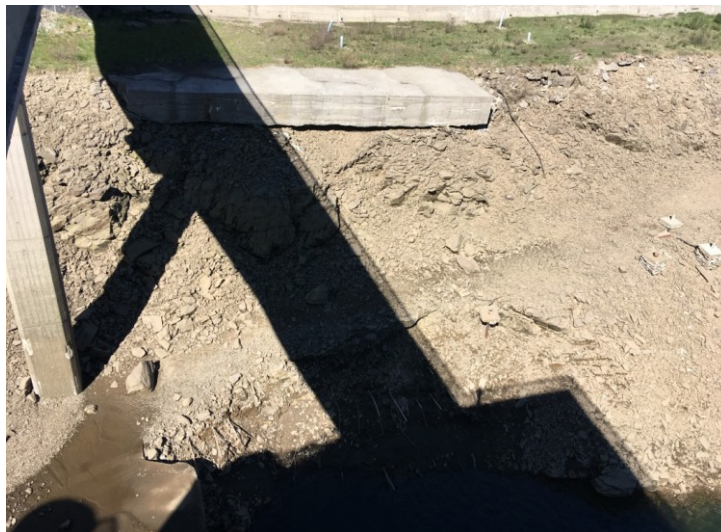
Foto 4.23: Pravý úsek svahu za sdruženým objektem s betonovým blokem [Foto autora]

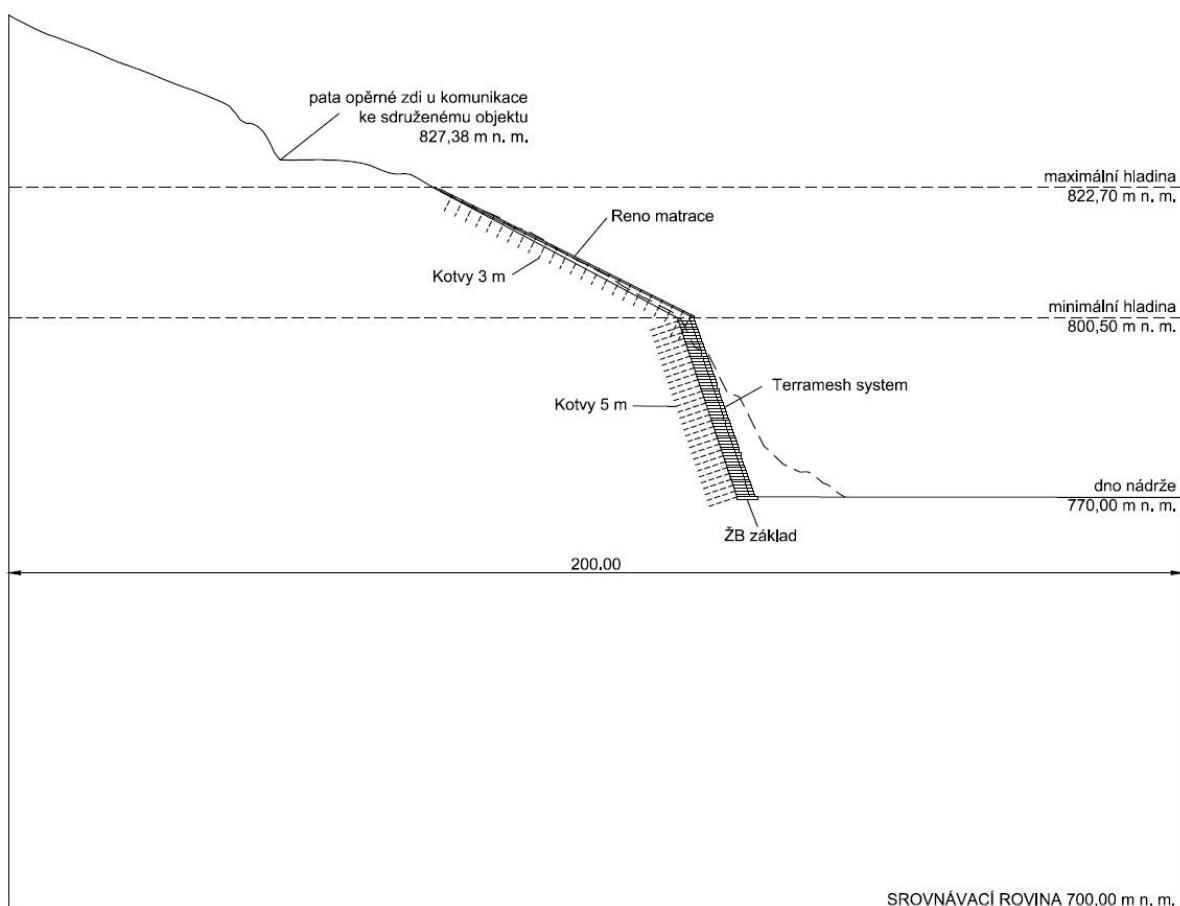
Obr. 6.22: Schéma stabilizačního opatření řešené části svahu

Orientační umístění konstrukcí je uvedeno na následujícím Obr. 6.22.
